桑名市指定文化財

旧諸戸清六郎（六華苑）整備工事報告書

1995年3月

桑名市・桑名市教育委員会

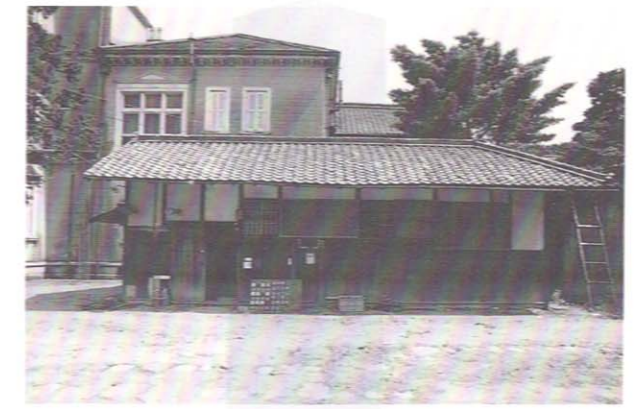
番人小屋（旧化粧室・浴室）（撤去前）

B. 破損状況

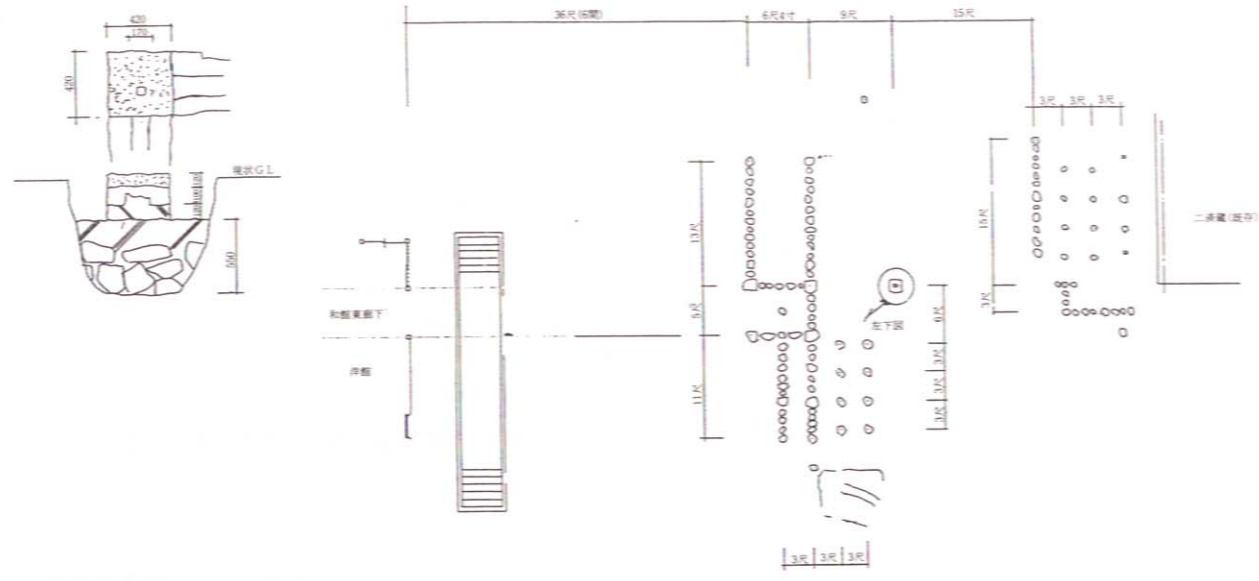
旧内玄関棟の礎石調査 (調査 平成4年9月19日)

礎石の深さを実測するために周辺を掘削してみると
北と東方向に布基礎を発見した。

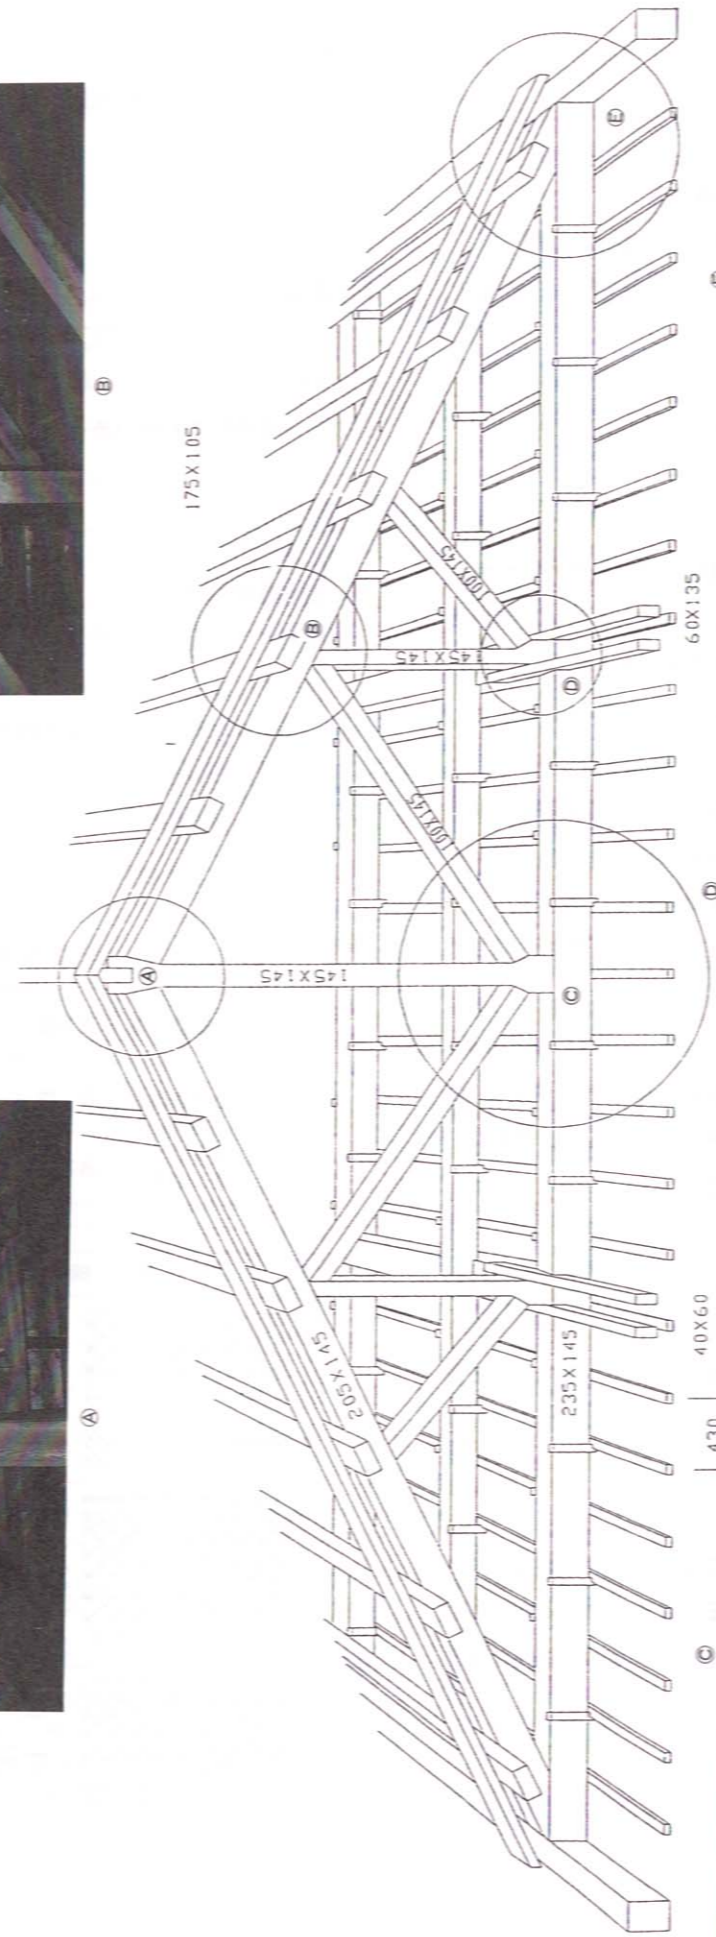
洋館小屋組の構造

⑩ 小屋組の構造は、木造キングポストラス構造であるが、不同沈下等により継手部分が開いている箇所があった。これが漏水や二階の天井のクラックの原因にもなったと思われる。谷の部分や隅の部分での漏水はあるが、小屋組の部材は健全で腐朽率は10%程度と思われる。

小屋組は、各部材が比較的細いことや不同沈下の影響などから、継手や仕口の接合部分が開き、締結ボルトが緩んだり、ほぞ差接合部の込栓が折れている箇所が見られた。隅棟伝いに漏水して垂木、野地板にも腐朽部分があったが、小屋組の部材自体は健全で問題はないと判断された。

野地板、野垂木の腐蝕部分を更新し、小屋組のボルトを締め直した。軒先の化粧蛇腹、見切縁、軒天井板、胴蛇腹、窓台、窓枠などの腐朽箇所を補修した。塔屋の軸材については、下階からのジャッキアップで仮受し、土台、柱、梁、筋違いを各スパン毎に交互に取替えた。腐朽の進んでいる部材は新材に替え、傷みの軽微なものは埋木した。
