桑名市指定文化財

旧諸戸清六郎（六華苑）整備工事報告書

1995年3月

桑名市・桑名市教育委員会

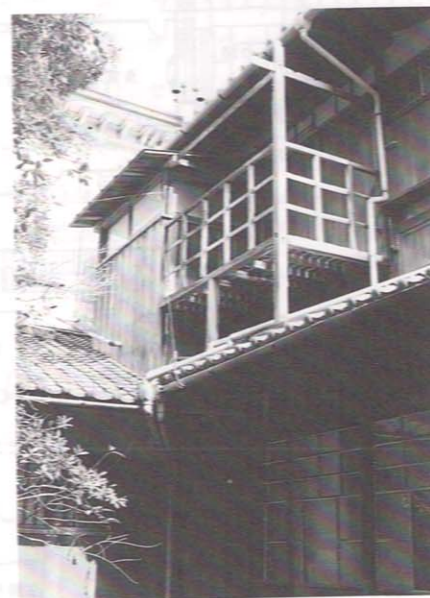
和館2階北側物干台・洗面所（撤去前）

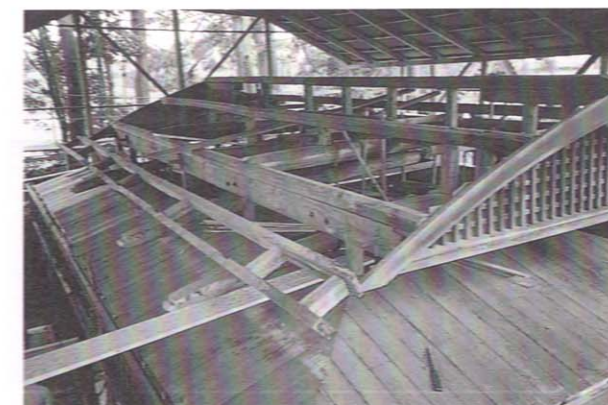
- 1) 檜皮葺の屋根に損傷が大きい。
- 2) 雨漏りで天井や壁面の汚損が目立っている。
- 3) 建具、畳の汚損が目立っている。
- 4) 土台に腐朽・損傷箇所がある。
- 5) 手洗い部分大破、渡廊下は消滅。

離れ(仏間)屋根(修理中)

既存の屋根下地が漏水のため腐朽していたので、野地板、野垂木、母屋材を更新し、軒先の化粧垂木や小舞、化粧野地板なども一部更新した。木連格子の損傷箇所を補修した。

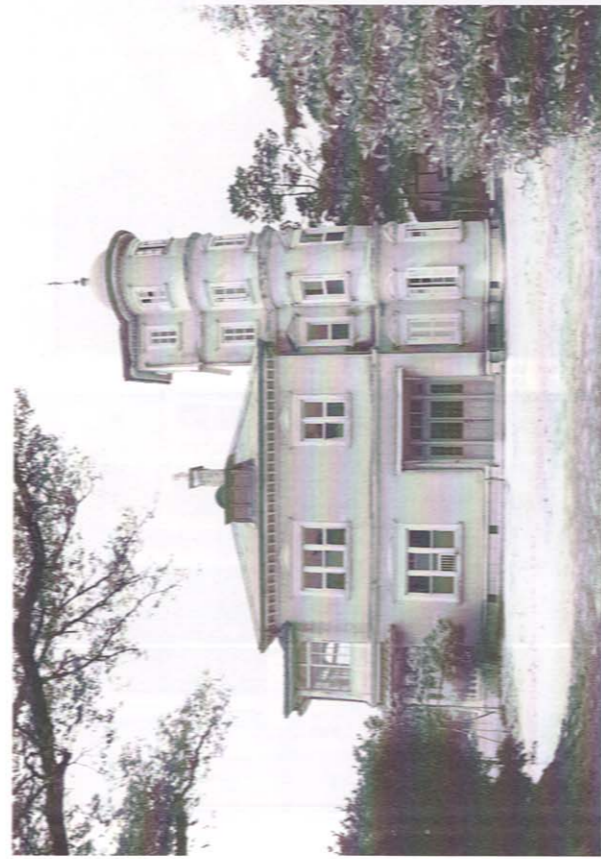
洋館東面（修復前）

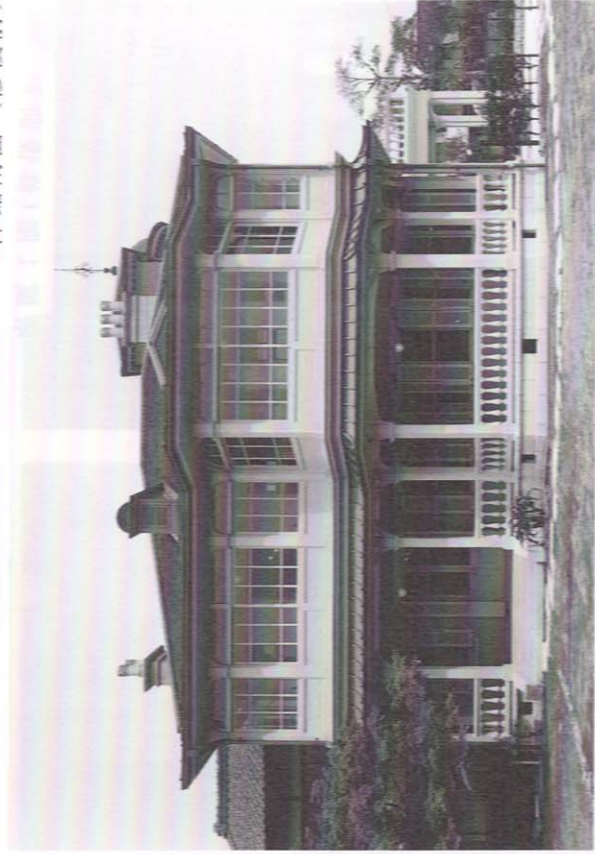
洋館南面（修復後）

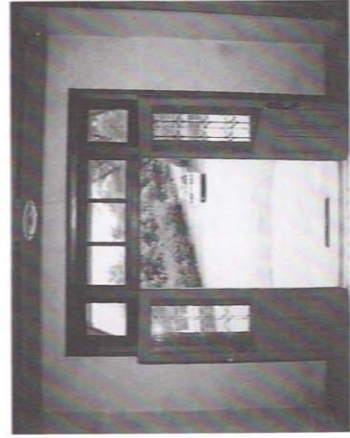
洋館1階入口(修復前)
