桑名市指定文化財

旧諸戸清六郎（六華苑）整備工事報告書

1995年3月

桑名市・桑名市教育委員会

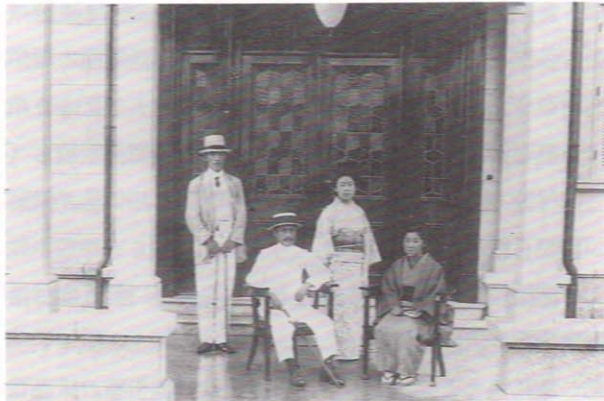
創建当時の車寄と玄関扉スタンドグラス（提供諸戸家）

古写真を参考に玄関の扉にスタンドグラスを復原した。塔屋部分の窓は一部を除いて改修されており、損傷も大きいため、旧形式に倣って全面的に更新した。2階ベランダの窓も補修した。建具金物類は磨き直し、滅失箇所は旧形式に類似したもので補充した。

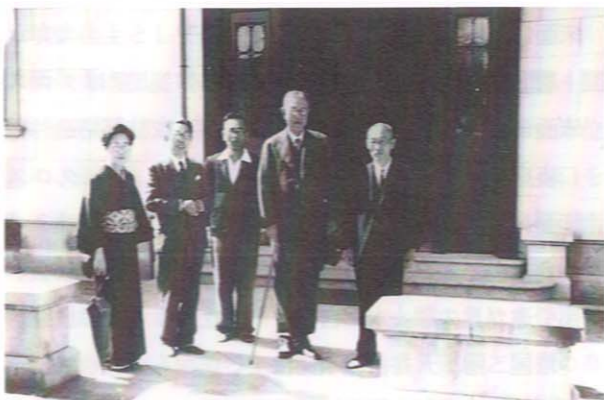
の邸宅、茶室、土蔵など被爆焼失、その爆風により洋館の玄関車寄せ倒壊、外壁、ステンドグラスなど破損。

戦後の車寄と洋館玄関（提供諸戸家）

残存していた床面の舗石を再利用し、柱礎（ベース）は番葎棟の脇に保管されていた部材を組み合わせて復原した。部材の形状寸法については古写真（諸戸家蔵）、古図（三菱地所蔵）を参照した。屋根は銅板瓦葺、天井格子はワニス塗仕上、木部の塗装は洋館の外装と同色のSOP仕上とした。

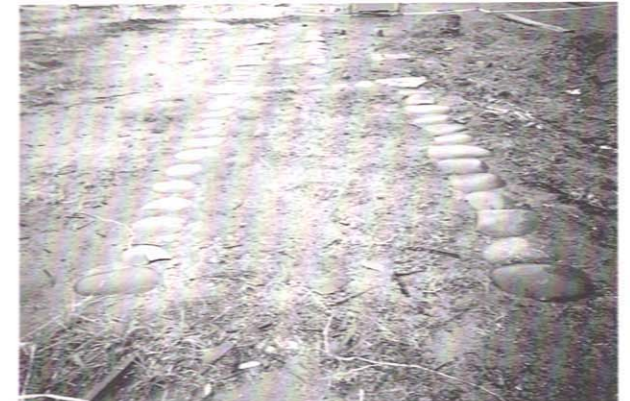
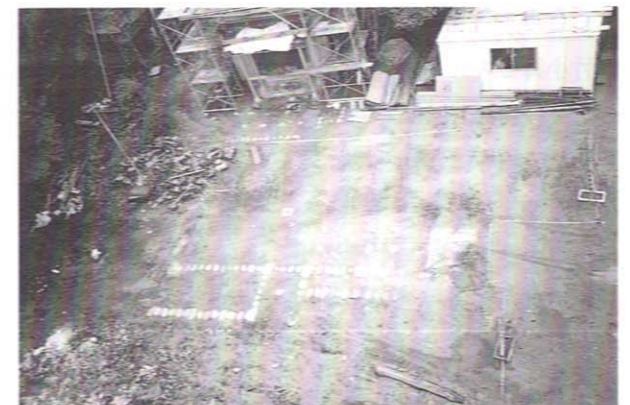
内玄関棟跡の礎石(上下共)

旧内玄関棟の跡地に、来館者のための玄関、ホール、化粧室などを含む管理棟を新設した。正面の外形は、洋館など既設建物との調和を保つため、古図や古写真に見られる旧内玄関棟の規模形式、そして近郊の蟻塚へ移して住宅に転用されている遺構を参考にした。

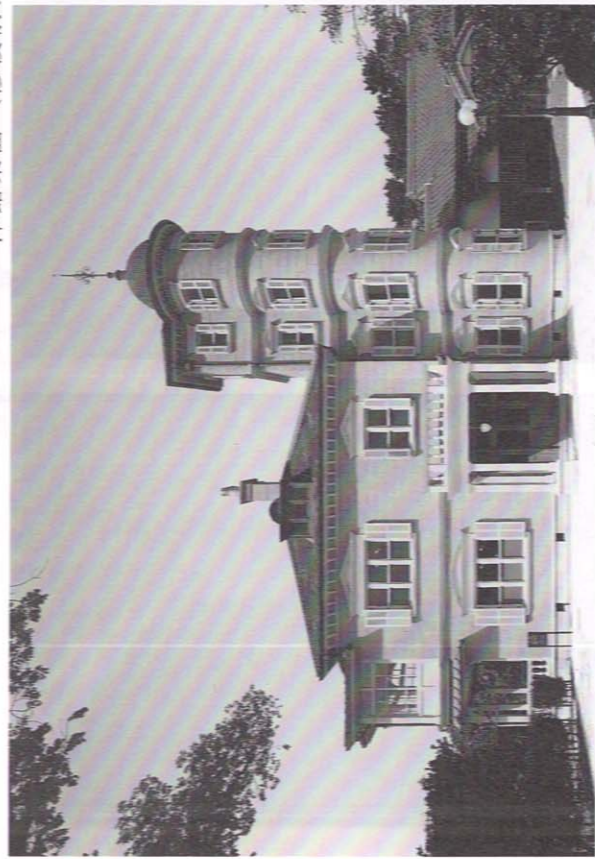
洋館東面（修復後）

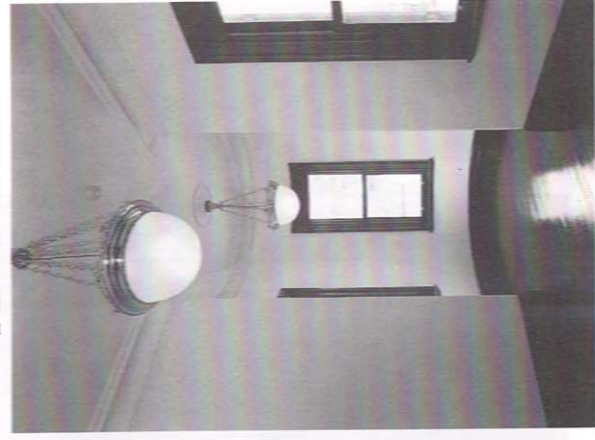
塔屋1階(修復後)

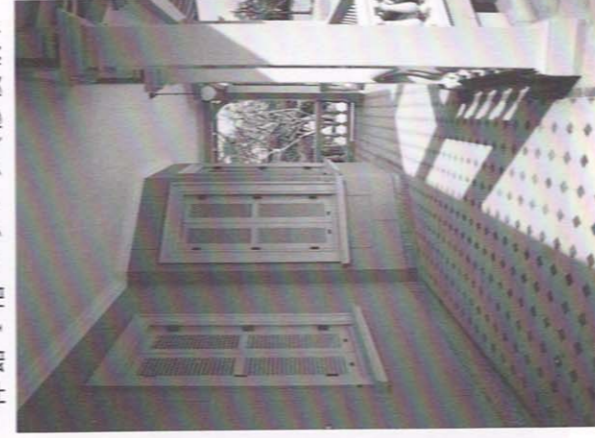
洋館1階ベランダ(修復後)

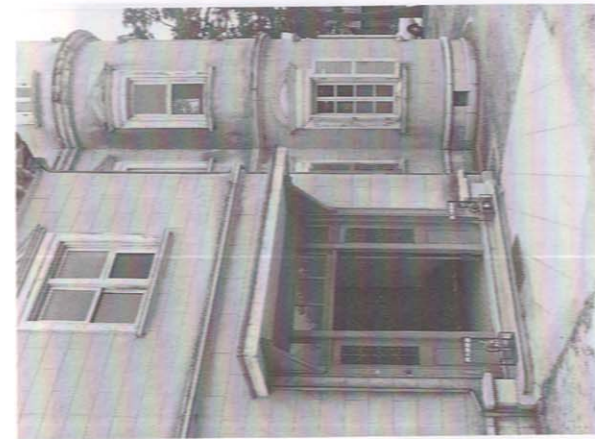
洋館玄関(修復前)

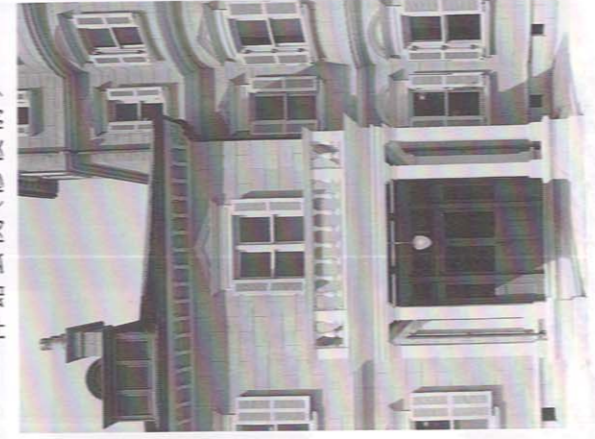
洋館玄関(修復後)

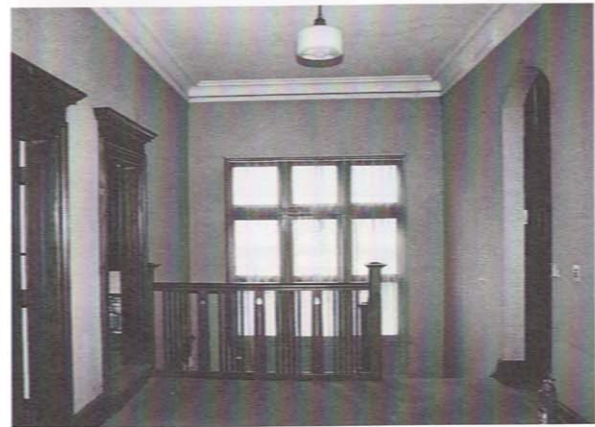
洋館二階ホール

(修復前)

一、ホール
 天井掃除の上割目パテ飼ひ水性ペンキ仕上
 側壁東側在来の壁紙は剥取り2等品<ママ>使用
 の上水性ペンキ仕上塗
 階段脇窓の枠、額縁、硝子戸補修す
 各所、階段脇窓間仕切、便所、女中部屋、ベランダ
 等硝子破損部補修す

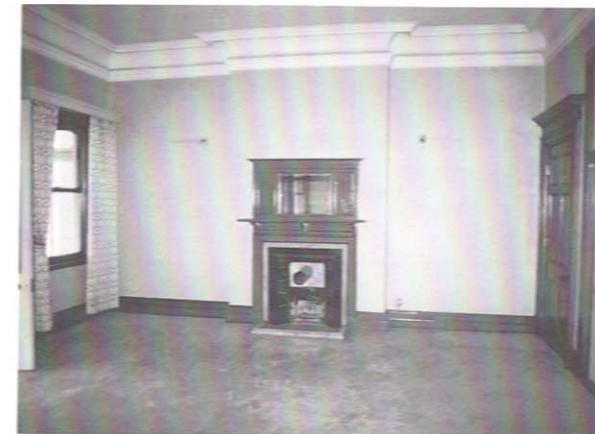
洋館二階居間

(修復前)

一、居間
 押入天袋襖(4本建)同室壁紙に類似のものにて張
 る
 同上天井板張
 天井割目パテ飼ひ水性ペンキ塗り
 暖炉の灰受枠直し
 壁紙破れ直し
 天井灯直し

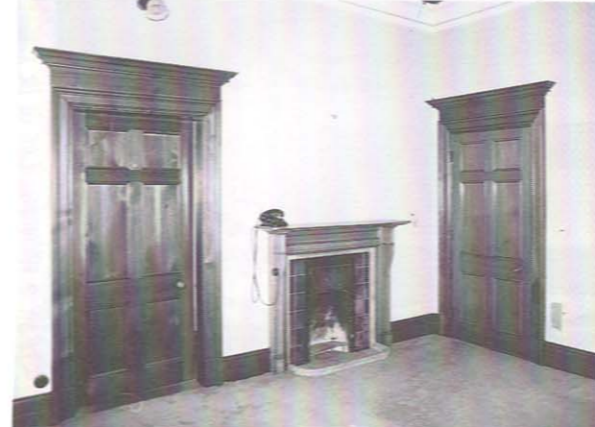
洋館二階寝室

(修復前)

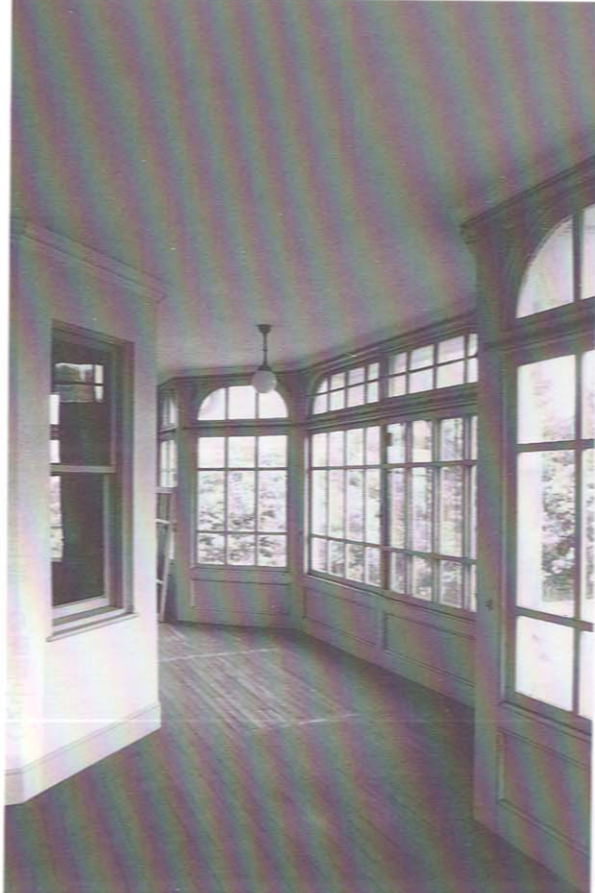
洋館二階ベランダ(サンルーム)

(修復前)

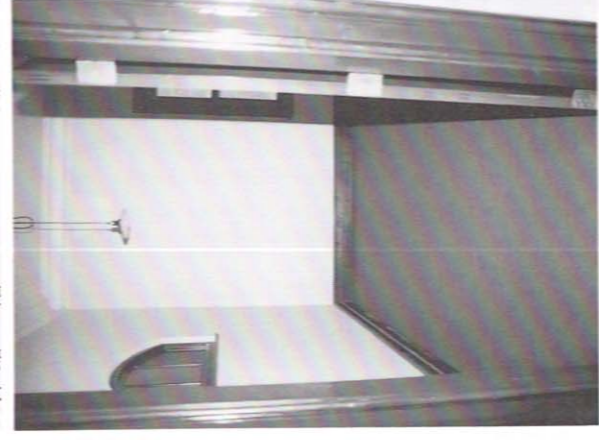
同上修復後(女中部屋の一部に復元)
